PARECER RELATIVO À INSTABILIDADE DE TALUDE
NA FREGUESIA DE CORTEGAÇA
CONCELHO DE OVAR
DISTRITO DE AVEIRO

Prof. Associado
Faculdade de Engenharia da Universidade do Porto
Departamento de Engenharia de Minas

maio de 2017

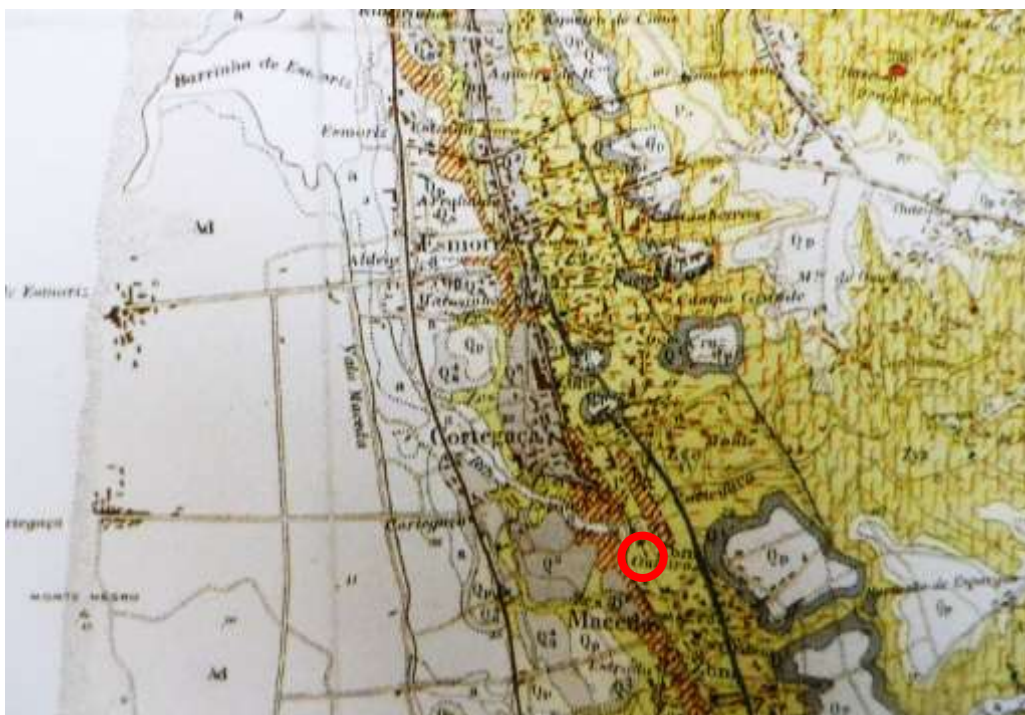
Figura 4 – Excerto da Carta Geológica de Portugal – Folha 13-A.
Assinala-se a localização aproximada do talude em estudo.

Por observação de amostras de mão da rocha constituinte do talude, conclui-se que se trata de uma rocha metamórfica xistenta que, segundo a Carta Geológica de Portugal 13-A, à escala 1/50000, é uma rocha de uma unidade geológica do denominado Complexo Xisto-Grauváquico ante-Ordovícico, nomeadamente um xisto biotítico e moscovítico (Figura 4). Vulgarmente, estas rochas são denominadas micaxistos.

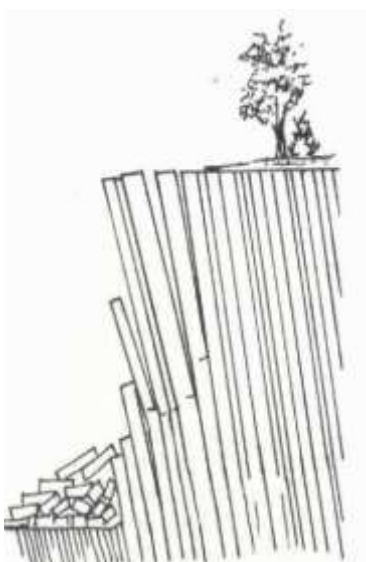
Figura 9 – Tombamento por flexão.

Esta compilação mostra uma clara tendência para a instabilidade da estrutura rochosa do talude e elevada probabilidade ocorrência de derrocadas de dois tipos no local: tombamento de blocos por flexão (Figura 9) e escorregamentos de material sobre fratura extensa em direção ao terreno do requerente deste Parecer (Figura 10).

- Eliminação de toda a vegetação existente no talude e na sua parte superior;
- Remoção de todo o material rochoso que se encontra solto desde a parte superior do talude até à sua base;
- Criação de uma banquetta ao longo de todo o topo do talude;
- Implementação de um sustimento estrutural flexível, do tipo de rede metálica de elevada resistência, de dupla malha, fixa ao talude através de placas de cabeça de pregagens passivas (Fotografia 8).

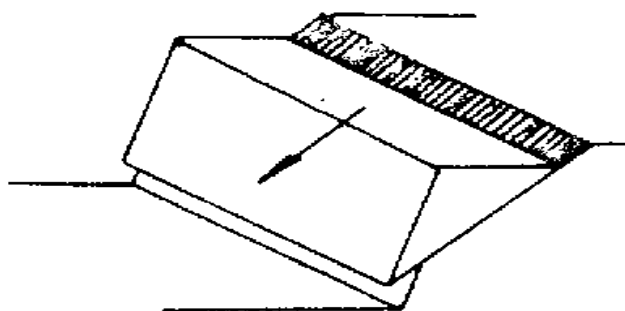
Figura 10 –Escorregamento planar.

A projeção esterográfica sintetizada na Figura 8, evidencia o facto de os planos estruturais representados possuírem linhas de direção que não diferem muito da direção do talude e as inclinações respetivas favorecerem a movimentação dos materiais dos dois tipos em direção ao terreno contíguo.
